PROMOTORIA DE JUSTIÇA DE RIO GRANDE DA SERRA

RELATÓRIO DE VISITA DE INSPEÇÃO

DATA: 27/07/2010

BAIRRO: SÍTIO MARIA JOANA

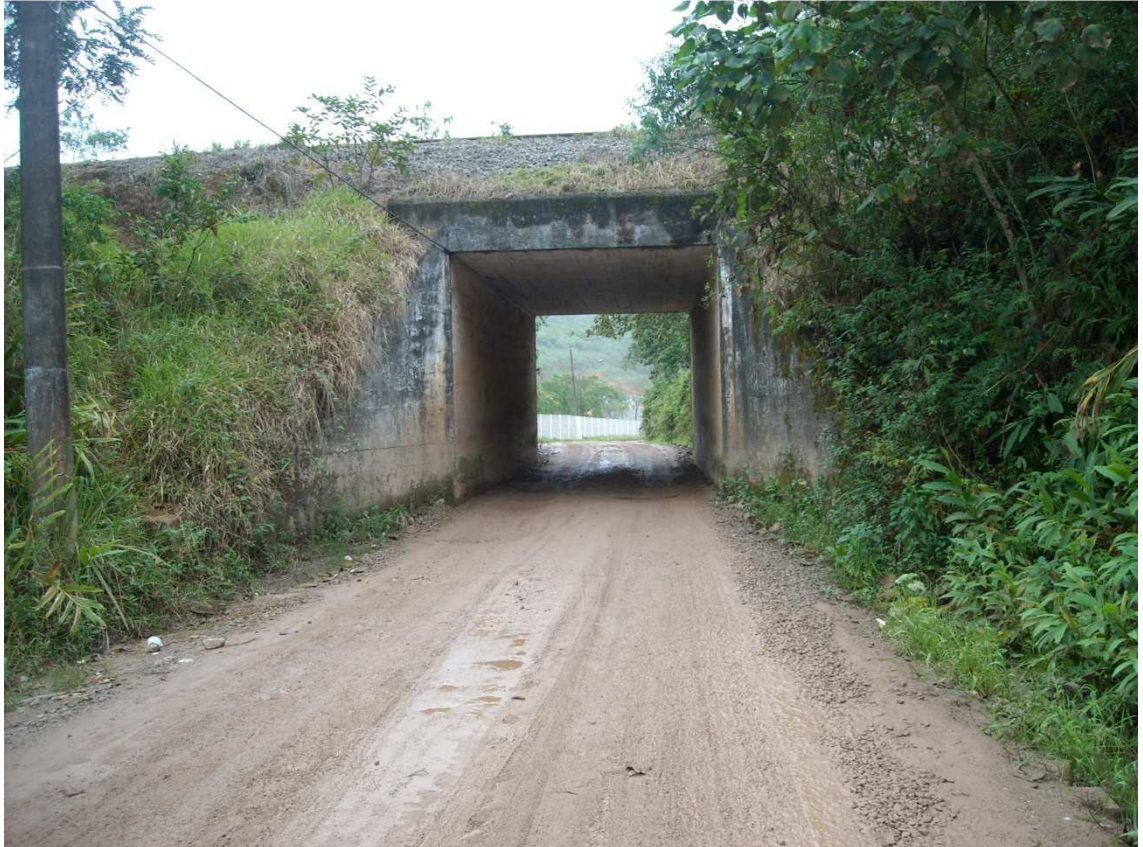
A **Rua Terezinha Arnoni Castelucci** teve seu leito carroçável melhorado, mas continua sem pavimentação. Na parte abaixo da linha férrea, houve melhorias, mas ainda existem buracos. Percebe-se que a porção central, onde não existe contato direto com pneus, a conservação é melhor. Já as porções direita e esquerda estão afundando em alguns pontos, mostrando a fragilidade da obra.

Rua Terezinha Arnoni Castelucci – trecho sob a linha férrea – sentido Rua Nelço Izidoro Ferreira

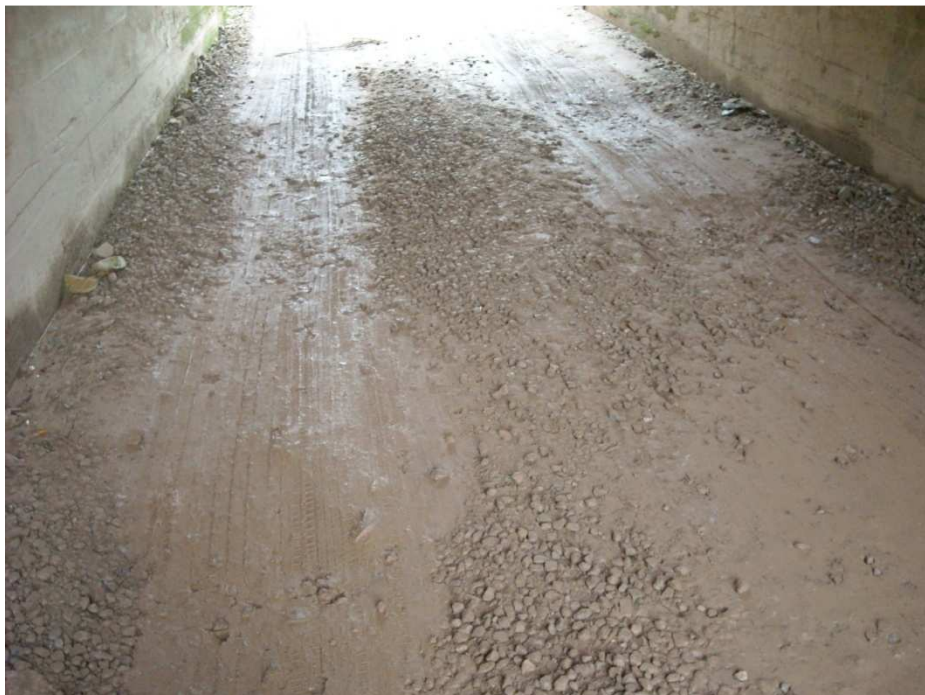
Rua Terezinha Arnoni Castelucci – trecho sob a linha férrea

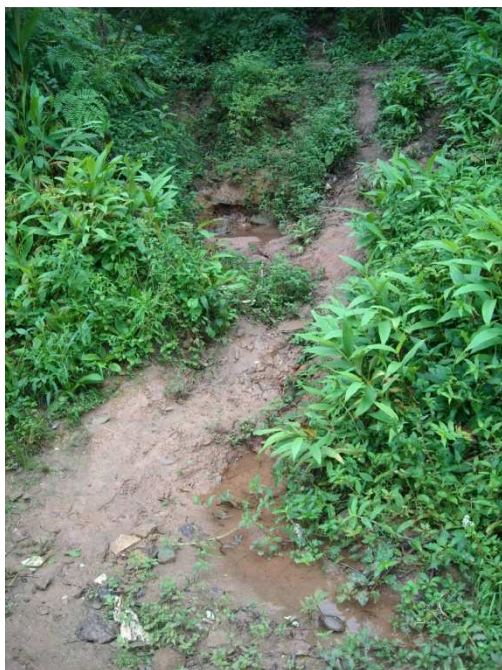
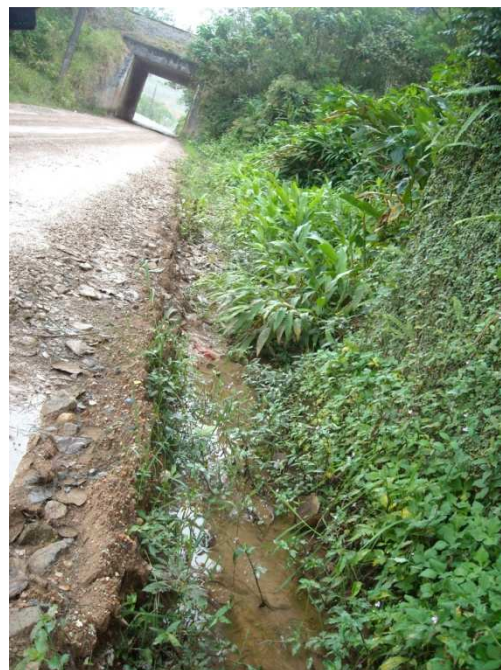
Além disto, a corrente d'água que desce da altura da linha do trem, logo após o viaduto, à esquerda de quem vai sentido da Rua Nelço Izidoro Ferreira, não foi contida. A longo prazo, os problemas surgiram novamente. Na sarjeta deste mesmo lado, é possível visualizar a água acumulada.

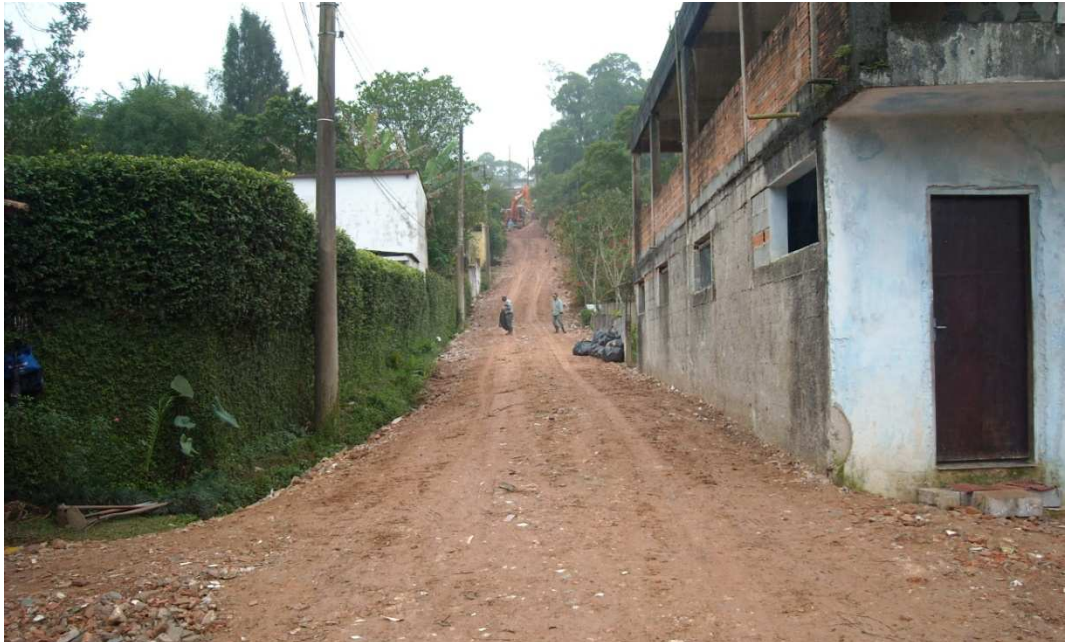
A **Rua Nelço Izidoro Ferreira** está recebendo melhorias. No momento da inspeção foram observados homens trabalhando e uma máquina no local. Merece destaque o fato de que a Prefeitura insiste em despejar no solo materiais não inertes. No momento da vistoria, percebeu-se que agentes do Município estavam tentando retirar do solo os materiais não inertes que estavam pela superfície, os quais foram colocados em sacos de lixo preto para posterior retirada. A medida não é suficiente para o fim suposto a que se destina. A reciclagem do entulho deveria ser feita antes da colocação no solo.

Rua Nelço Izidoro Ferreira – vista a partir da Rua Terezinha Arnoni Castelucci (sacos de lixo à direita)

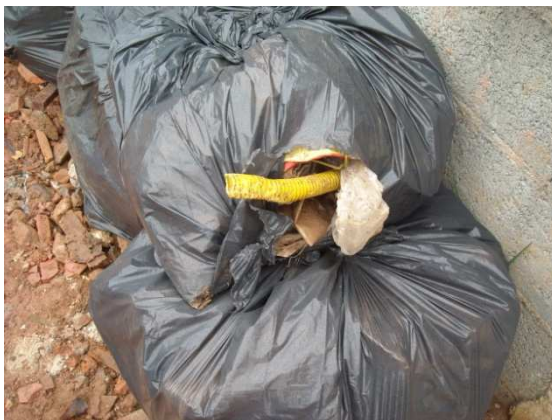
Sacos de lixo contendo conduíte (entulho)

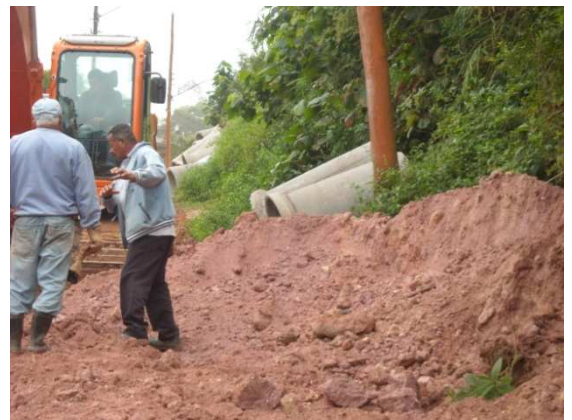
Máquinas e homens trabalhando

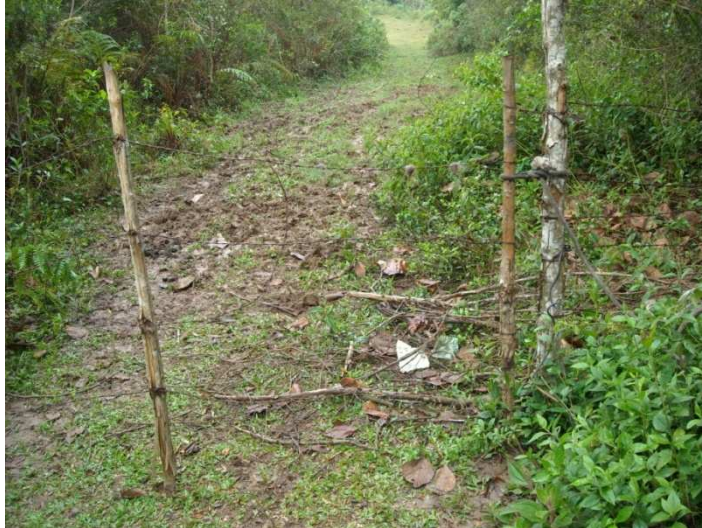
A **Rua Um** continua fechada. Existe uma cerca impedindo a passagem, a partir da Rua Teresinha Arnoni Castelucci. Logo após a cerca há uma área plana e ampla, onde provavelmente estão sendo guardados ou criados animais, tendo em vista a concentração de fezes no local.

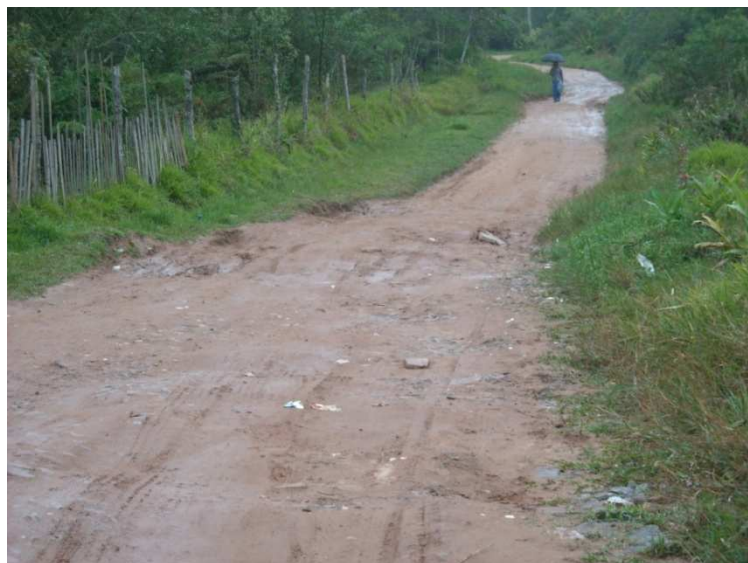
Para acessar a Rua Um onde há concentração de casas, foi preciso prosseguir pela **Rua Dois** até a trilha que dá acesso a ela. De todas as ruas visitadas, a Rua Dois é a com mais buracos e de mais difícil trânsito, chegando a ser impossível seu acesso de carro, após a saída para as Ruas Cinco e Quatro.

Rua Dois – vista a partir da entrada para a Rua Cinco em direção à Teresinha Arnoni Castelucci

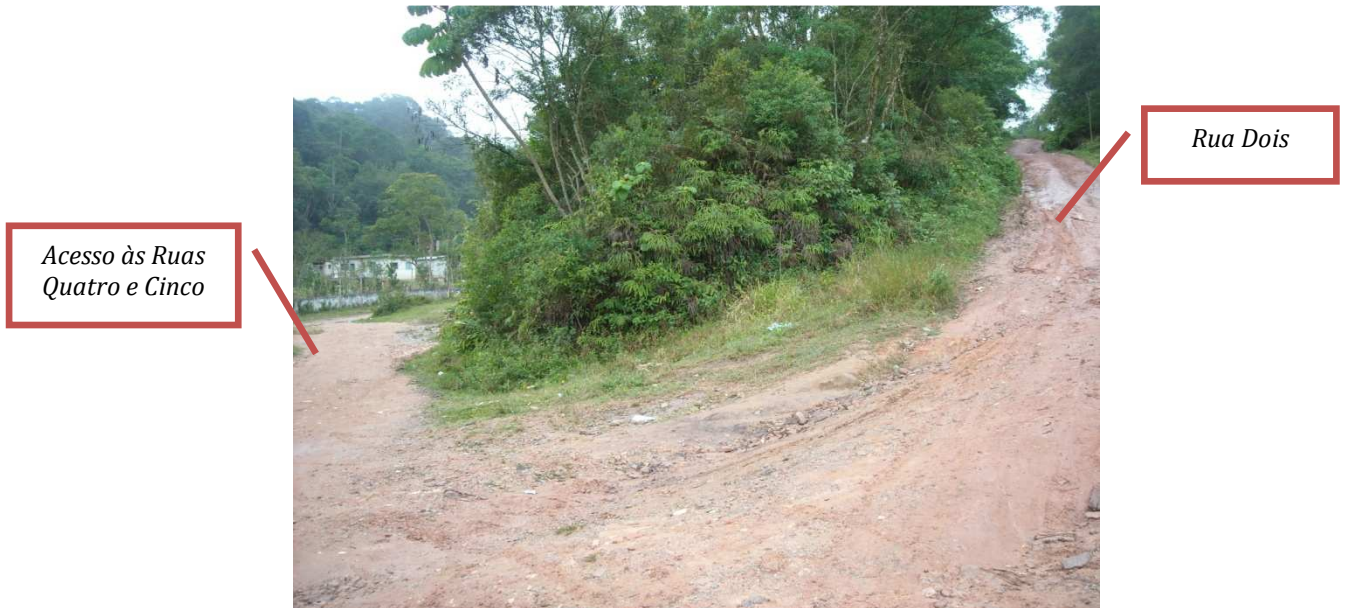
Vista da Rua Dois, no sentido de quem vem da Rua Terezinha Arnoni Castelluci

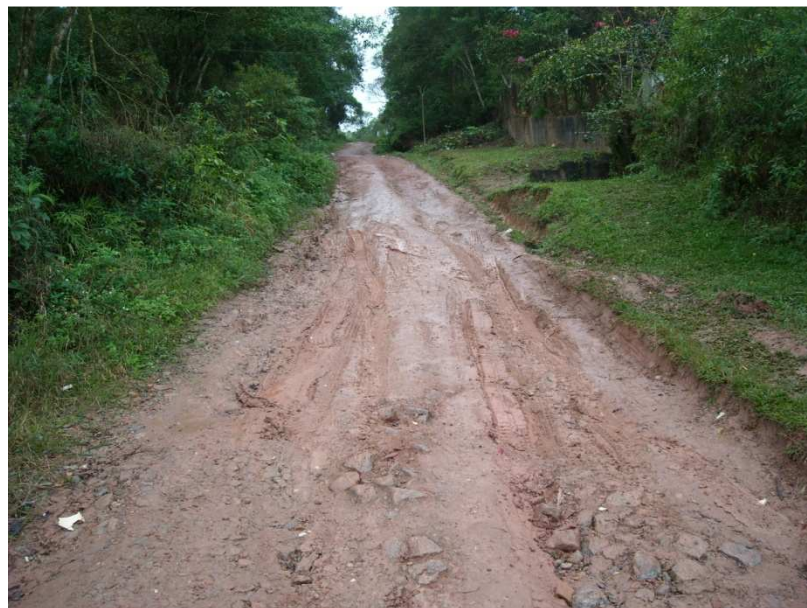
Vista da Rua Dois, no sentido de quem vem da Rua Terezinha Arnoni Castelluci, após o acesso às Ruas Quatro e Cinco

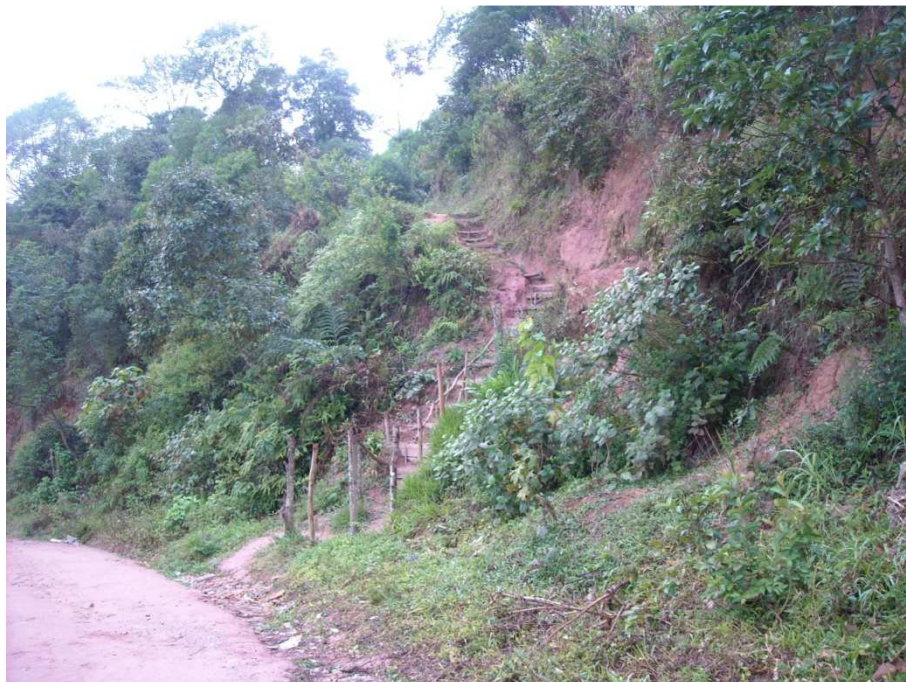
Seguindo alguns metros na Rua Dois, após o acesso às Ruas Quatro e Cinco, no barranco do lado direito há uma **trilha** improvisada, provavelmente feita pelos moradores, para atingir a Rua Um. A referida trilha é de muito íngreme, sendo praticamente impossível seu acesso para pessoas com mobilidade reduzida, como idosos, pessoas portadoras de necessidades pessoais e até mesmo mulheres com crianças de colo.

Trilha vista da Rua Dois para a Rua Um – vista ampla, destinada a mostrar a acividade do terreno

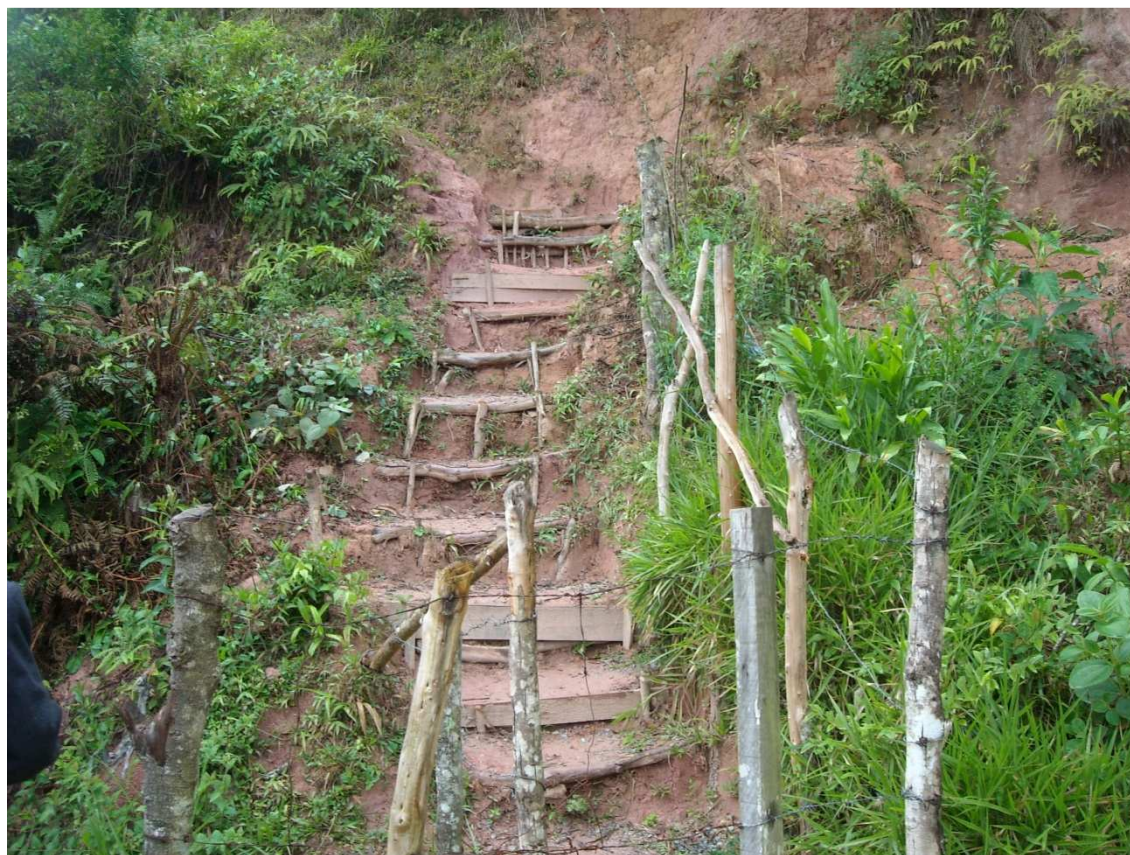
Trilha em vista aproximada – precariedade e improvisação nos degraus da escadaria

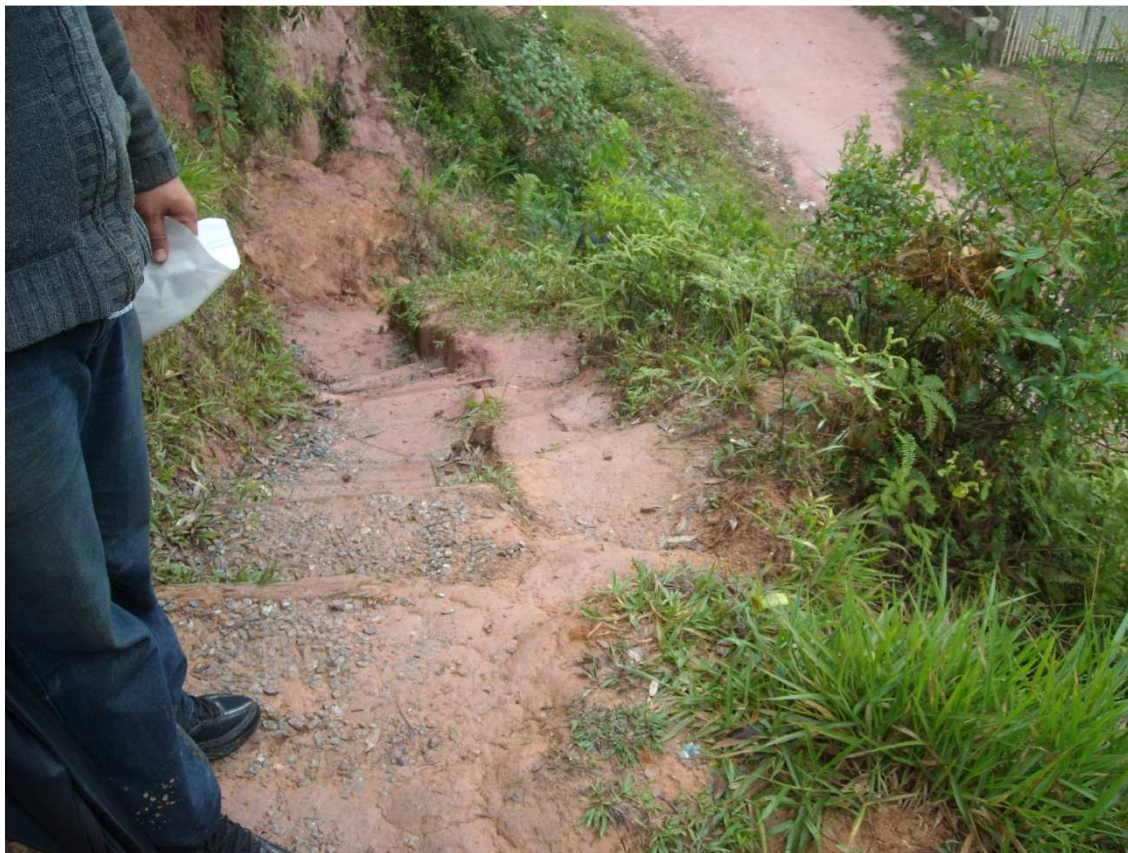
Trilha vista de cima, de quem desce da Rua Um para a Rua Dois

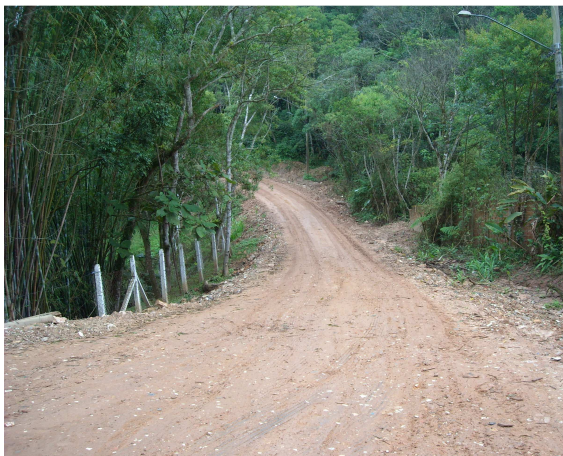
A **Rua Valentino Redivo** recebeu melhorias e está transitável, sem buracos que impeçam ou dificultem de sobremaneira o tráfego. A barreira que atingiu o entroncamento com a **Rua Julio Prestes de Albuquerque** e acesso à Estrada do Soma foi retirada.

Rua Valentino Redivo – vista do entroncamento com a Rua Julio Prestes de Albuquerque

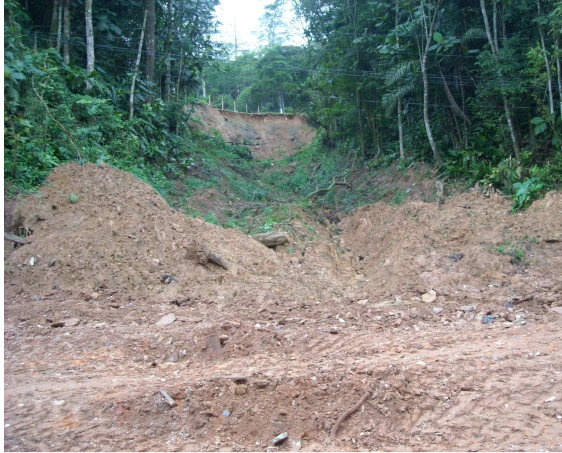
Vista do barranco que havia desmoronado

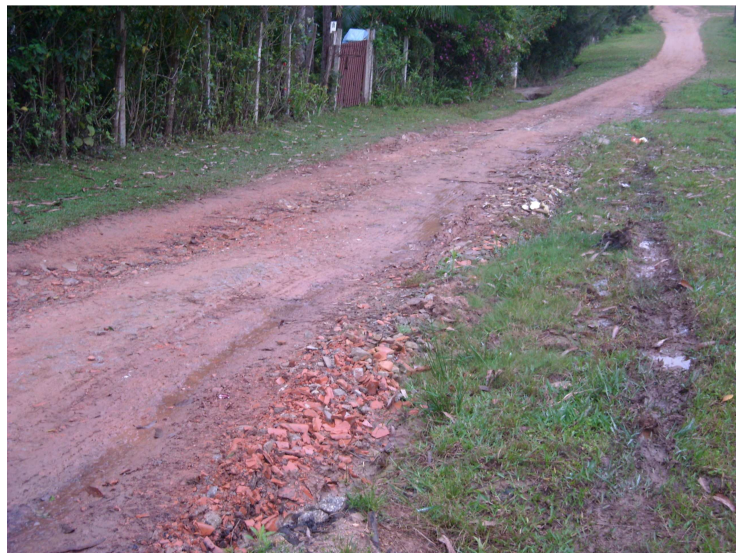
A **Rua Cinco** teve os buracos da porção central tapados – altura do nº 125. A informação da senhora oficial de justiça, por ocasião da diligência de constatação, no sentido de que a obra teria sido promovida pelos moradores, pode ser confirmada diretamente com o Secretário de Serviços Urbanos. Além disto, a qualidade de materiais utilizados (telhas) é diferente da de origem da Prefeitura.

Rua Cinco, na altura do nº 125 – detalhe das telhas utilizadas
